## Athlon Verkaufsexpertise

<b>Kunde:</b>	Athlon Germany GmbH		
<b>Berichtsnummer:</b>	0000000764616-DE35		
<b>Vertragsnummer:</b>	10152132	<b>Amtl. Kennzeichen:</b>	TÜ-V 3064

Fahrzeugdaten			
<b>Skoda Octavia Combi</b>			
Fahrzeug-Ident.-Nr.:	TMBJJ7NE4J0231953	Laufleistung abgelesen:	133573 km
Erstzulassung / Baujahr:	18.01.2018 / 2017	Besichtigungsdatum/-ort:	28.01.2021 Frechen
Fahrzeugart:	PKW	Aufbauart:	Kombilimousine
KBA-Nr. (HSN/ TSN):	8004//ANL	Kraftstoff / Emissionsklasse:	Diesel / Euro 6
Getriebe Art:	Automatik	Navi.-Datenträger:	Festplattenlaufwerk
Hubraum / Leistung:	1968 ccm / 110 kW (150 PS)	Antriebsart:	Frontantrieb
Lackfarbe:	Brilliant-Silber Metallic	Lackart:	Metallic
Anzahl Schlüssel:	2	Polster Art:	Lederimitat/Stoff
Serviceheft verfügbar:	Digital	Farbe Innenausstattung:	Braun
Letzter Service km / am:	- / -

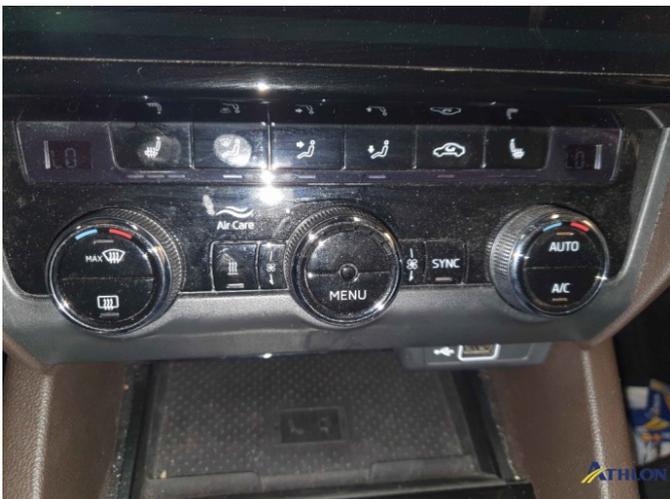
Durchgeführte Technikprüfung	
<b>Klimaanlage:</b>	Die Klimaanlage konnte bei der Besichtigung nicht geprüft werden. **Witterungsbedingt Prüfung nicht möglich.
<b>Lichtanlage:</b>	Die Lichtanlage war zum Besichtigungszeitpunkt in Ordnung.
<b>Motorlauf:</b>	Ein Probelauf des Motors wurde durchgeführt. Dabei traten keine akustischen und visuellen Mängel

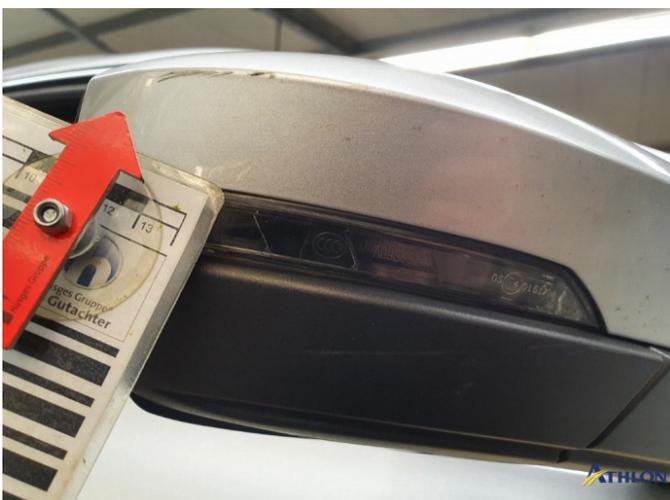
1. Außenspiegel Gehäuse - Rechts

Kratzer

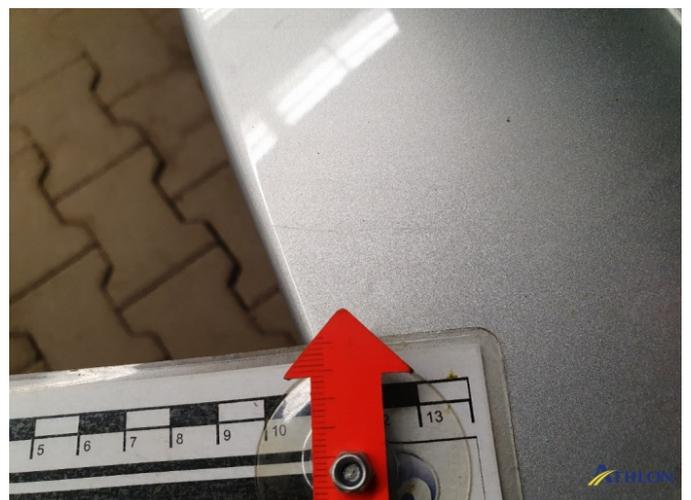
2. Stoßfänger Hinten

Kratzer

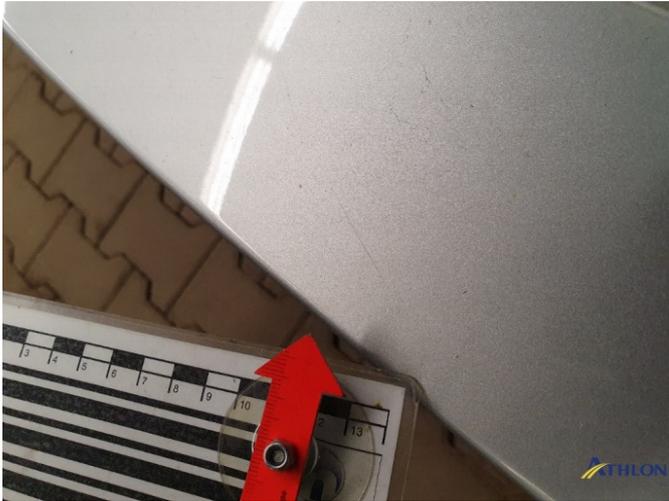
2. Stoßfänger Hinten

**Kratzer**

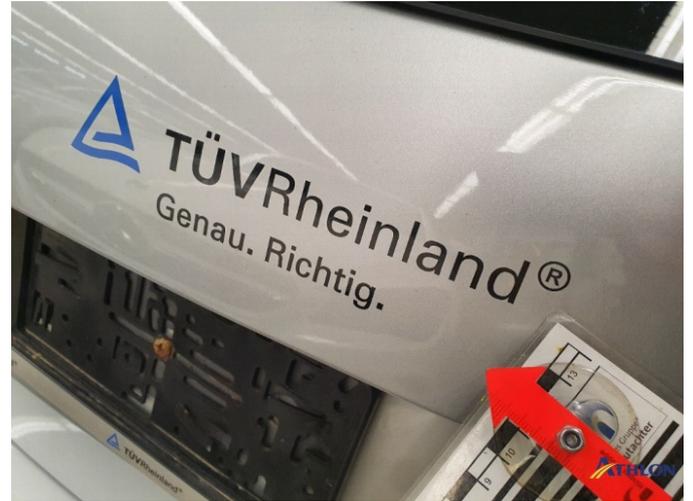
3. Heckklappe

**Beklebt**

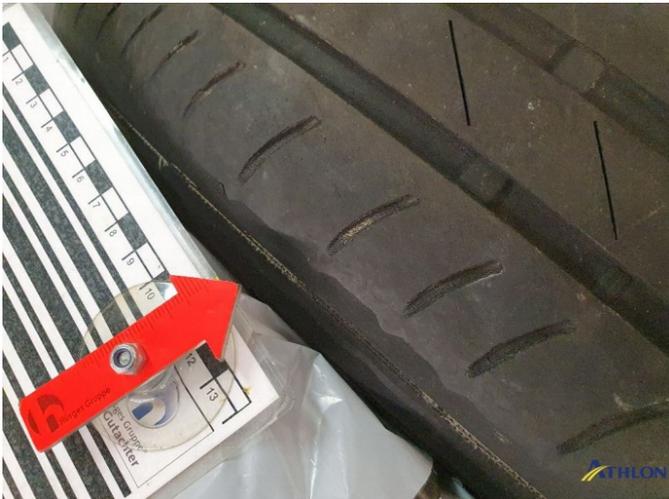
4. Sommerreifen 1

**Beschädigt**
