## Athlon Verkaufsexpertise

<b>Kunde:</b>	Athlon Germany GmbH		
<b>Berichtsnummer:</b>	0000000764616-DE35		
<b>Vertragsnummer:</b>	10152132	<b>Amtl. Kennzeichen:</b>	TÜ-V 3064

Fahrzeugdaten			
<b>Skoda Octavia Combi</b>			
Fahrzeug-Ident.-Nr.:	TMBJJ7NE4J0231953	Laufleistung abgelesen:	133573 km
Erstzulassung / Baujahr:	18.01.2018 / 2017	Besichtigungsdatum/-ort:	28.01.2021 Frechen
Fahrzeugart:	PKW	Aufbauart:	Kombilimousine
KBA-Nr. (HSN/ TSN):	8004//ANL	Kraftstoff / Emissionsklasse:	Diesel / Euro 6
Getriebe Art:	Automatik	Navi.-Datenträger:	Festplattenlaufwerk
Hubraum / Leistung:	1968 ccm / 110 kW (150 PS)	Antriebsart:	Frontantrieb
Lackfarbe:	Brilliant-Silber Metallic	Lackart:	Metallic
Anzahl Schlüssel:	2	Polster Art:	Lederimitat/Stoff
Serviceheft verfügbar:	Digital	Farbe Innenausstattung:	Braun
Letzter Service km / am:	- / -

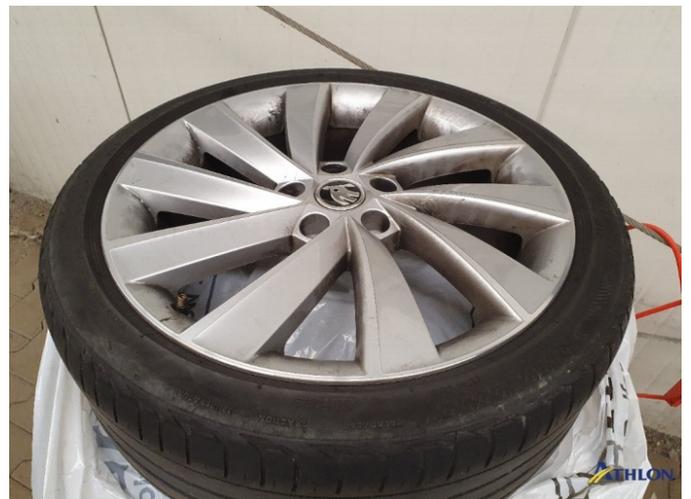
Nicht montierte Bereifung		
Reifenart / Felgentyp:	Sommerreifen	Aluminium
1. Achse - links / Zust.	-	225/40/R18/92Y 1 mm
1. Achse - rechts / Zust.	-	225/40/R18/92Y 2 mm
2. Achse - links / Zust.	-	225/40/R18/92Y 5 mm
2. Achse - rechts / Zust.	-	225/40/R18/92Y 5 mm

<b>Bauteil</b>	<b>Schaden</b>
4.	Sommerreifen 1	Beschädigt
